# Die Schäden der Weihnachtsflut von 1717 an der Nordseeküste Schleswig-Holsteins

Von DIRK MEIER

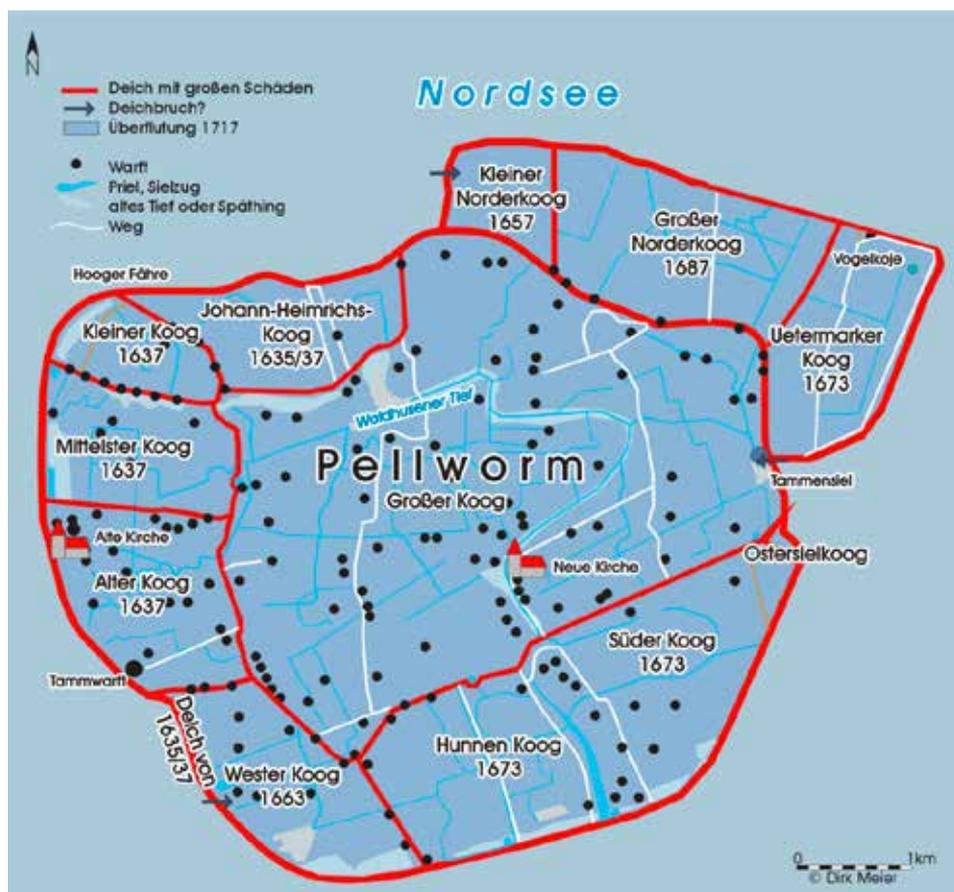
Abb. 2: Überflutungskarte der Insel Pellworm 1717 (MEIER, 2007)

Als 1717 die Weihnachtsflut über Pellworm hereinbrach, war die Insel 14 Jahre lang von schweren Sturmflutzerstörungen verschont geblieben. Die Deiche waren wohl in dem Zustand, wie sie Indervelden 1711 beschrieben hatte. Der jüngere Heimreich, seit 1685 Nachfolger seines Vaters als Pastor auf Nordstrandischmoor (FISCHER, 1936b), berichtete, dass nun *die Köge überschwemmt wurden, weil aber die Deiche im guten Stande sich befunden und die Einbrüche bei fallendem Wasser aber zur Ebbzeit erstlich geschehen, hat es in etlichen Kögen nicht 3 bis 4 Fuß [0,86-1,15 m] gestanden*. Deshalb bemerkten die meisten Einwohner, die *so mitten im Lande wohnten, erstlich des Morgens den geschehenen Einbruch*. Über die Schäden heißt es: So ist insbesondere auf den Deichen *des Westerkooges und Norderkooges das Elend groß gewesen, als die ungestümen Meereswellen auf die Deiche zugestürmet und über selbige gegangen sind*. Die Häuser auf diesen Deichen waren *fast alle niedergeschlagen, auch mehrere Menschen erbärmlich umgekommen*. In Tammensiel hat das Wasser *über 2 Ellen [ca. 1,15 m] hoch in etlichen Häusern gestanden, und sind allda viele Halsheuen und Kammstürzungen in allen Deichen geschehen* (ebd. 60). An dieser Stelle waren die Deiche *sehr zerschlagen, voller Ritzen und Löcher geworden, auch hin und wieder viele Ruten bis auf den Grund weggerissen*. Außerdem entstanden an der Westseite des Westerkooges und am kleinen Norderkoog je eine große Wehle.

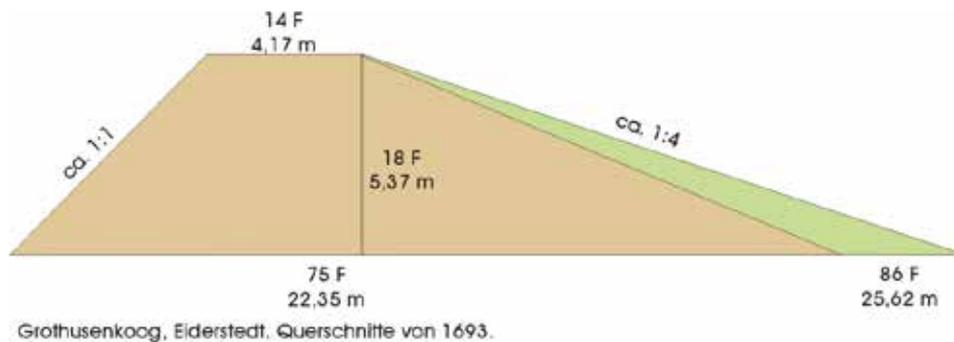
Abb. 8: Rekonstruierter Querschnitt des Grothusenkoogdeiches von 1693 (MEIER, 2007)

Die Ausmaße der wenige Jahrzehnte vor der Sturmflut von 1717 in Eiderstedt errichteten Seedeiche lassen sich am besten am Deich des Grothusenkooges (Abb. 8) verfolgen. Dieser war im Frühjahr 1693 begonnen und im Herbst des gleichen Jahres fertig gestellt worden. Eine spätere Handzeichnung von 1754 zeigt die jeweiligen Querschnittsabmessungen von 75–86 Fuß (22,35–25,63 m) Breite, einer 14 Fuß (4,17 m) breiten Krone und einer Höhe bis 18 Fuß (5,37 m). Der Deich hatte dabei nur auf der Strecke, wo er scharf zur See lag und wo er 1717/18 brach, ein Bohlwerk erhalten, und war ansonsten flach ausgeführt.

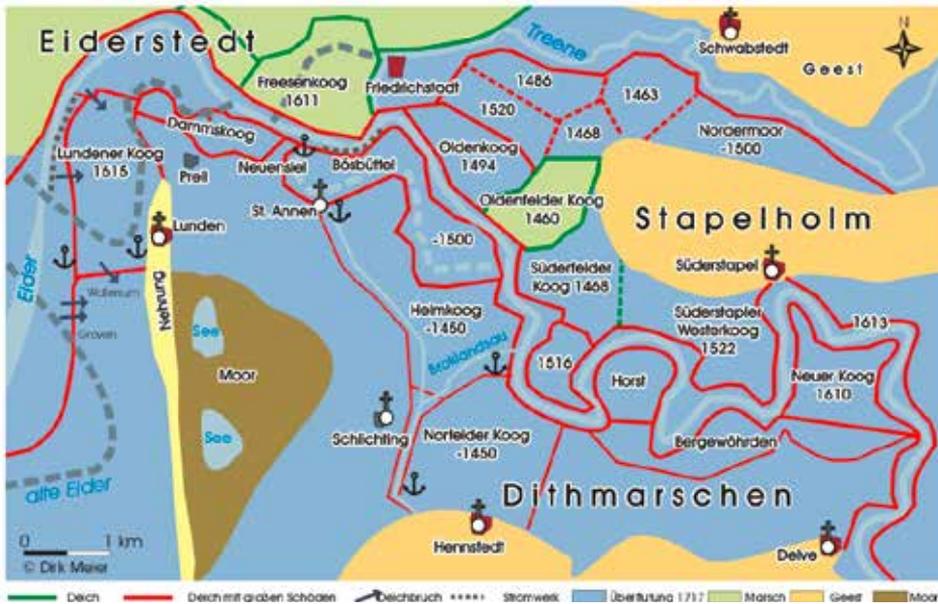
Abb. 11: Überflutungskarte der Eiderniederung 1717 (MEIER, 2007)

Die Deiche entlang der Eiderniederung (Abb. 11) hatten aufgrund der geringen Tragfähigkeit des moorigen Untergrundes nur geringe Abmessungen und konnten daher längeren Sturmflutangriffen wie 1717/18 nicht standhalten, da sich vor ihnen das Wasser staute und der Flutraum des Flusses eingeschnürt wurde. Die 1717 eingetretene Überschwemmung betraf die Niederung der Kirchspiele Lunden, Hennstedt, Delve und Tellingstedt, darunter auch die altbedeichten Köge, so den Damms- und Hehmkooog sowie die beiden Schlichtinger Köge und den Bösbütteler Kooog. Die Deiche um Schlichting konnten als erste wiederhergestellt werden. Zum Schutz gegen das Überschwemmungsgebiet weiter oberhalb errichtete man die sog. Stuhrenschüttung als Schenkeldeich zum Kiewizmoor.

Westlich der Lundener Nehrung war der Eiderdeich des 1615 eingedeichten Lundener Kooges weitgehend zerstört worden und eine Wehle im Mitteldeich zwischen Lunden und Wollersum eingegraben (Abb. 12). Das ganze Kirchspiel musste hier in der Gesamtlänge des zerstörten Deiches einen Kajedeich errichten, der vor dem Damskoog als Seedeich ausgebaut wurde. Die Deiche des 1600 eingedeichten Hillgroven und Heringsand Kooges wiesen aufgrund ihrer sandigen Beschaffenheit nur eine geringe Standsicherheit auf, so dass sie 1717 an vielen Stellen durchbrachen (Abb. 11). An deren

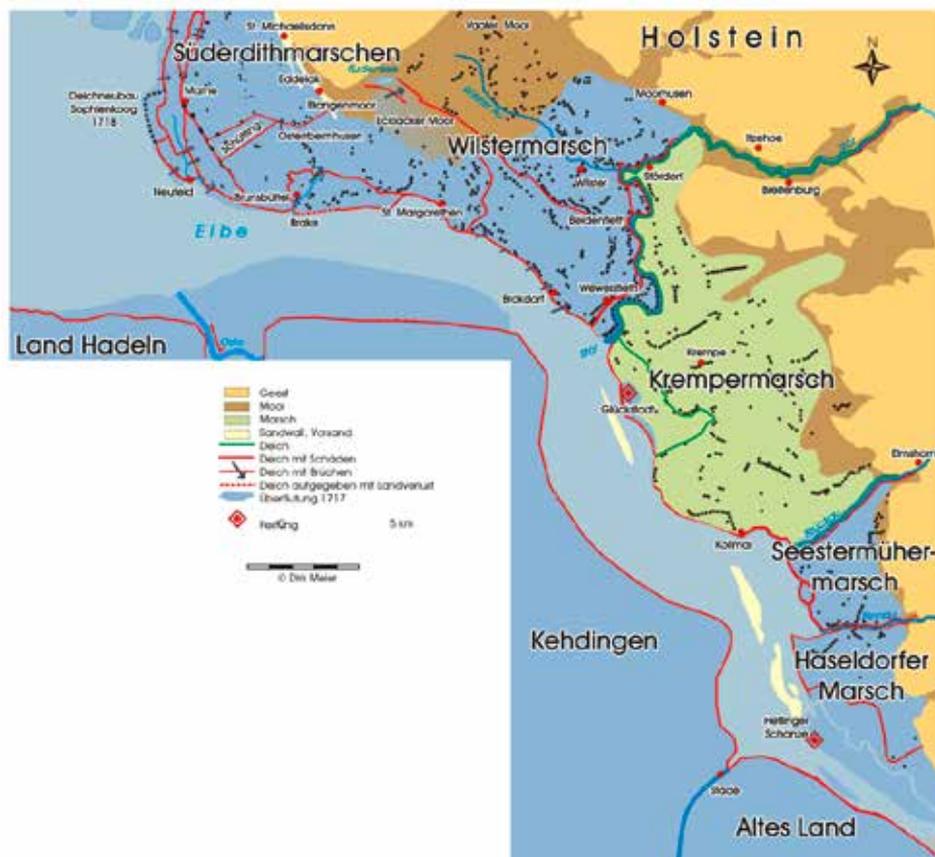
Abb. 14: Überflutungskarte der schleswig-holsteinischen Elbmarschen von 1717 (MEIER, 2007)

In der Krempermarsch verursachte die Weihnachtsflut 1717 nur eine teilweise Überschwemmung, da die linksseitigen Stördeiche und die Kremperdeich standhielten (Abb. 14). Der Grund dürfte in der Entlastung nach dem Bruch der Deiche auf der Wilstermarsch zu suchen sein. Zudem waren die zuletzt 1653 errichteten bzw. ausgebesserten Elbdeiche wohl noch in einem guten Zustand. Eine erste Eindeichung im Glückstädter Gebiet war zu Beginn des 17. Jahrhunderts erfolgt, nachdem der dänische König 1615 einen Vertrag dem Deichbaumeister E. Speerfork über die *Eindeichung der Wildnus* geschlossen hatte (ebd. 121). Der neue Deich verlief von Ivenfleth, dann entlang der Stör sowie der Elbe und kreuzte hier die beiden Außenpriele bei dem von König Christian IV. 1617 gegründeten Glückstadt (ebd. 125). Dieser hatte eine Sohlbreite von ca. 21 m, eine Kronenbreite von 3,5 m und eine Höhe von 3,6 m über dem hohen Vorland erhalten. Die Außenböschung war mit 1:2,5 bis 1:3 recht steil, gleiches galt für die 1:1,5 geneigte Innenböschung (ebd. 121, 122). Zwar durchbrach die Sturmflut vom 1. Dezember 1613 diesen Deich, doch ließ dieser sich wiederherstellen. Nachdem die Hafendämme 1615 fertig waren, erfolgte die Anlage der Festungswerke von Glückstadt. Den Sturmfluten vom Februar und März 1625 hielt jedoch auch der neue Elbdeich nicht stand, der an vielen Stellen weggerissen wurde, so dass man diesen 1626 teilweise neu errichten musste. Nach der Katastrophenflut von 1634 erfolgten weitere Ausbesserungsarbeiten. Bei den übrigen Sturmfluten des 17. Jahrhunderts blieb Glückstadt zwar von Deichbrüchen nicht verschont, diese waren jedoch seltener als an den übrigen Deichen der Krempermarsch (ebd. 129). Mit der Eindei-
